ETUDE PRÉALABLE À LA RÉVISION DES PÉRIMÈTRES DE PROTECTION DU CAPTAGE DES MORTIERS

22/09/2023

Réunion de présentation de l'étude

Communauté
d'**Agglomération** de
La Rochelle

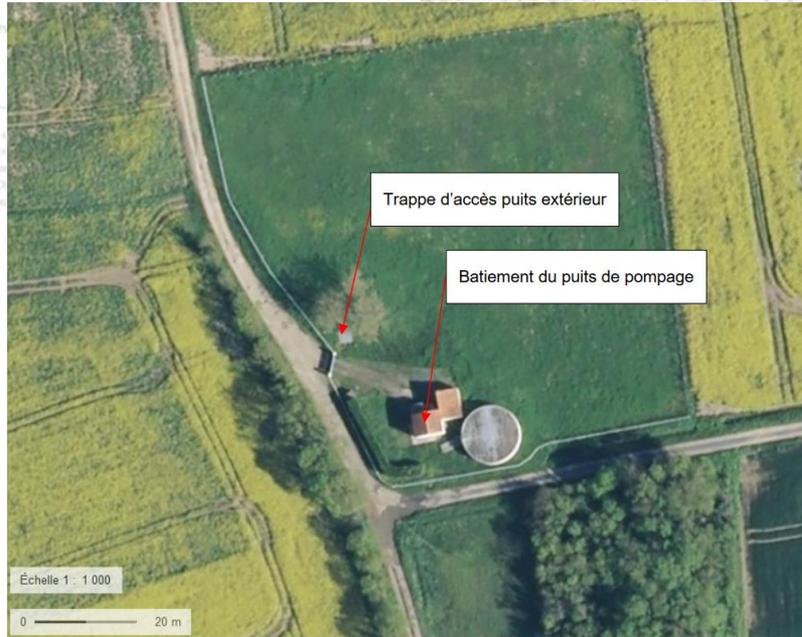
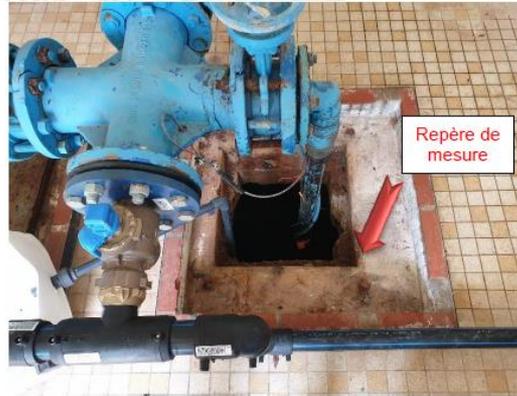
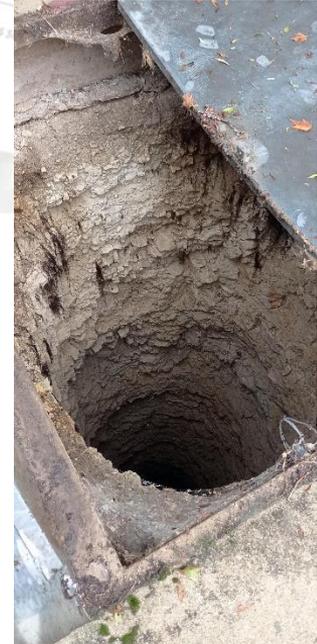
Tête du puits intérieur

Tête du puits extérieur

2 puits verticaux (16.6 et 19 m) reliés par deux galeries horizontales situées à 12 et 14.8 m de profondeur (toit des galeries). Diagnostic par drone submersible réalisé en octobre 2022.

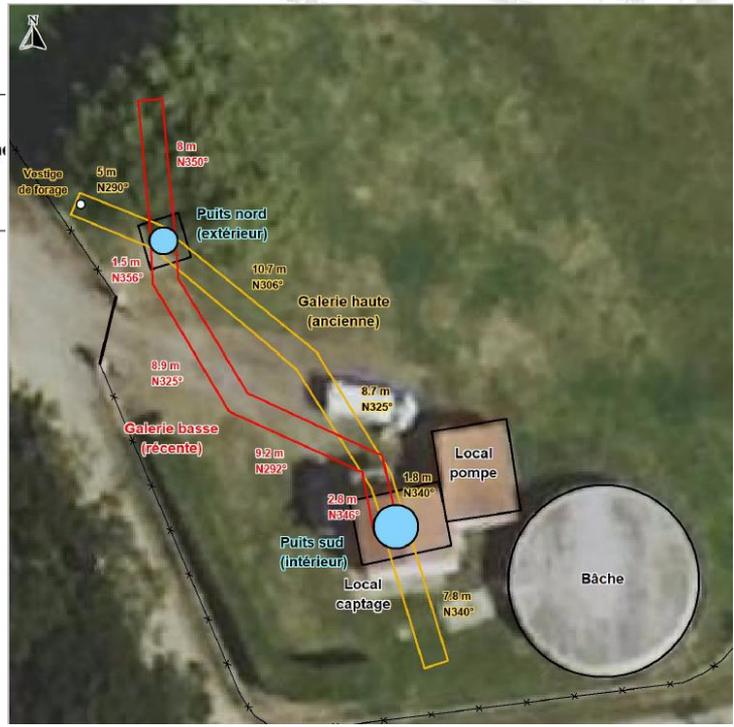
Etat de connaissance structurelle (diagnostic 2022)

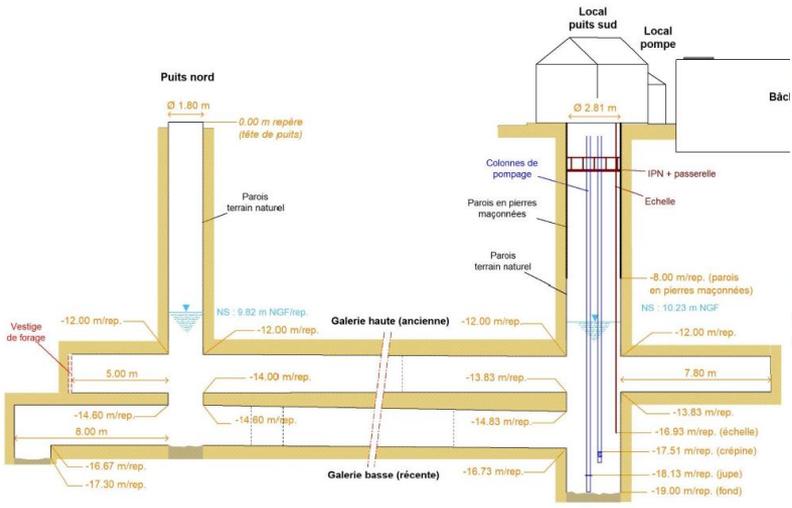
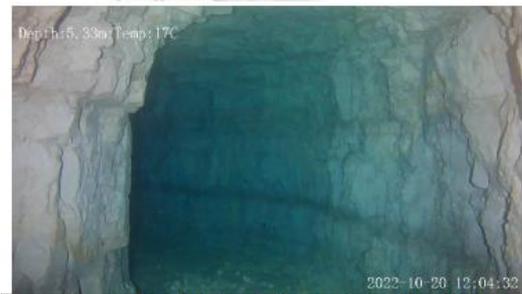
Vue du départ de la galerie depuis le puits intérieur

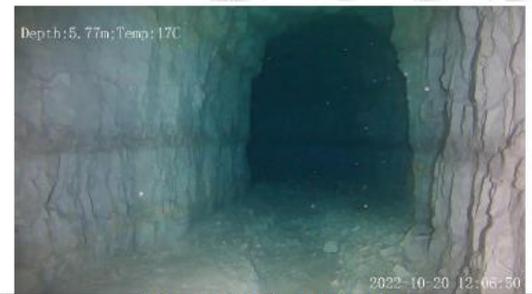
Vue de l'intérieur de la galerie

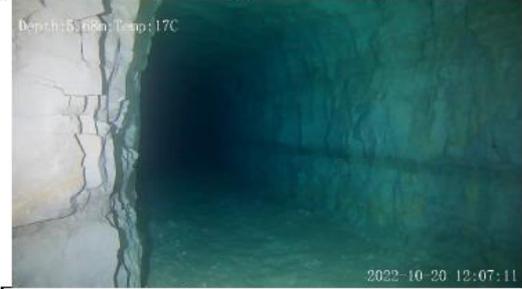
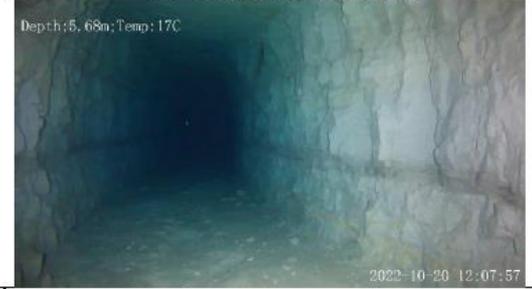
Exemple de prises de vues dans les galeries

Bilan de l'état des puits

Puits	Structure de l'ouvrage			Equipement électromécanique		Préconisations
	Type d'ouvrage	Etat des parois émergées	Etat des parois immergés	Etat du fond	Etat	
Puits intérieur (sud)	<p>Puits de 3m de diamètre</p> <p>De 0 à -8 m : parois en pierres maçonnées</p> <p>De -8 à -19m : trou nu (terrain naturel apparent)</p>	Bon état, pas de défaut observé	Bon état, pas de défaut observé	Important dépôt de fragments calcaires et éléments anthropique	<p>La colonne en « PEHD » : pas de défaut visible. Une jupe recouvre la crépine d'aspiration. La base de la jupe est posée au fond du puits.</p> <p>La colonne en « fonte » : nombreuses traces de corrosion, notamment au droit des brides. La crépine d'aspiration présente les dépôts rougeâtres.</p>	<p>Inspections régulières du génie civil</p> <p>Remonter la colonne en PEHD pour que la jupe ne soit plus en contact du fond</p> <p>remplacer les structures métalliques d'accès (passerelle, échelle)</p>

Puits extérieur (nord)	<p>Puits de 2m de diamètre</p> <p>De 0 à -17m : trou nu (terrain naturel apparent)</p>	Etat moyen, intrusion de racine de 0 à -2m causant des chutes de pierres	Bon état, pas de défaut observé	Important dépôt de fragments calcaires	Pas d'équipement	<p>Réaliser une protection de l'ouvrage en tête, non-conformité réglementaire de l'ouvrage</p> <p>Inspections régulières du génie civil</p>

Bilan de l'état des galeries

Galeries	Structure de l'ouvrage				Préconisations
	Type	Etat des parois	Etat du fond	Observations	
Galerie « haute » ancienne	Galerie en trou nu	Bon état, pas de défaut observé Traces de calcite pouvant indiquer un assèchement de cette galerie en basses eaux	Dépôt de particules fines facilement mobilisables Présence de quelques blocs détachés des parois et éléments anthropiques	L'extrémité Nord de la galerie présente les vestiges d'un forage. Aucune trace de celui-ci n'est visible en surface	Inspections régulières du génie civil
Galerie « basse » nouvelle	Galerie en trou nu	Bon état, pas de défaut observé	Dépôt de particules fines facilement mobilisables Présence de quelques blocs détachés des parois		Inspections régulières du génie civil

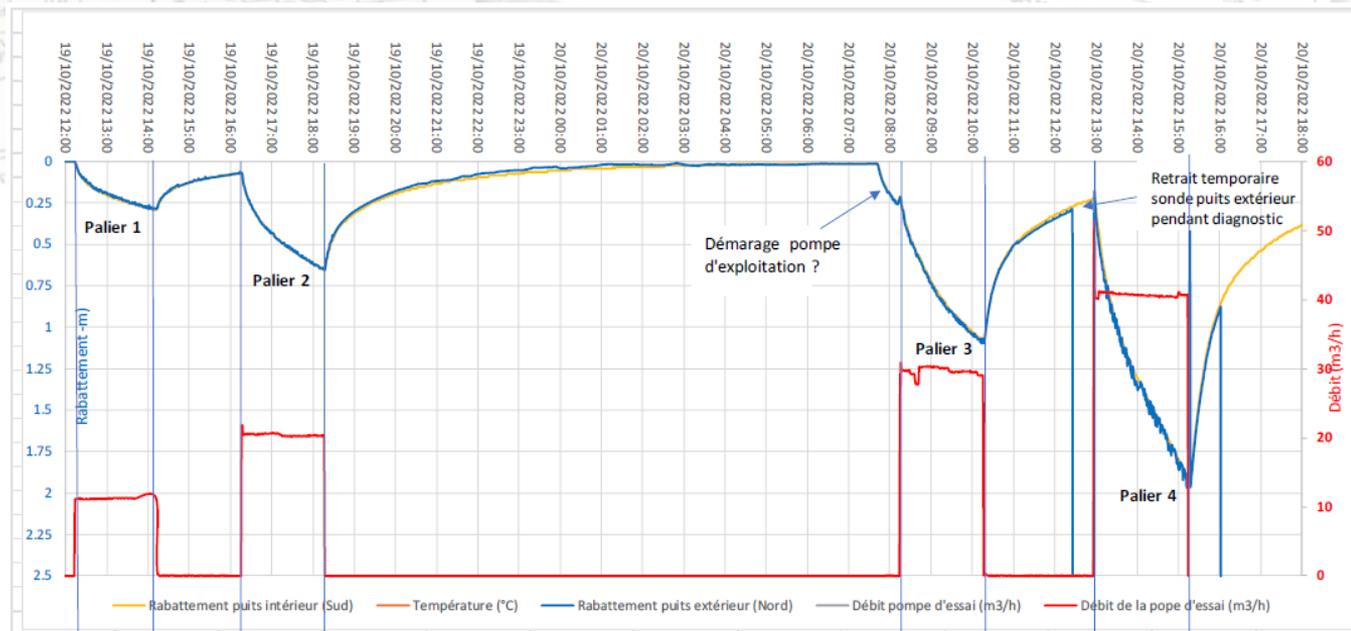
Productivité de l'ouvrage (essai de puits en octobre 2022)

4 paliers de pompage :
11 ; 20 ; 30 et 40 m³/h

Prélèvement en fin de paliers

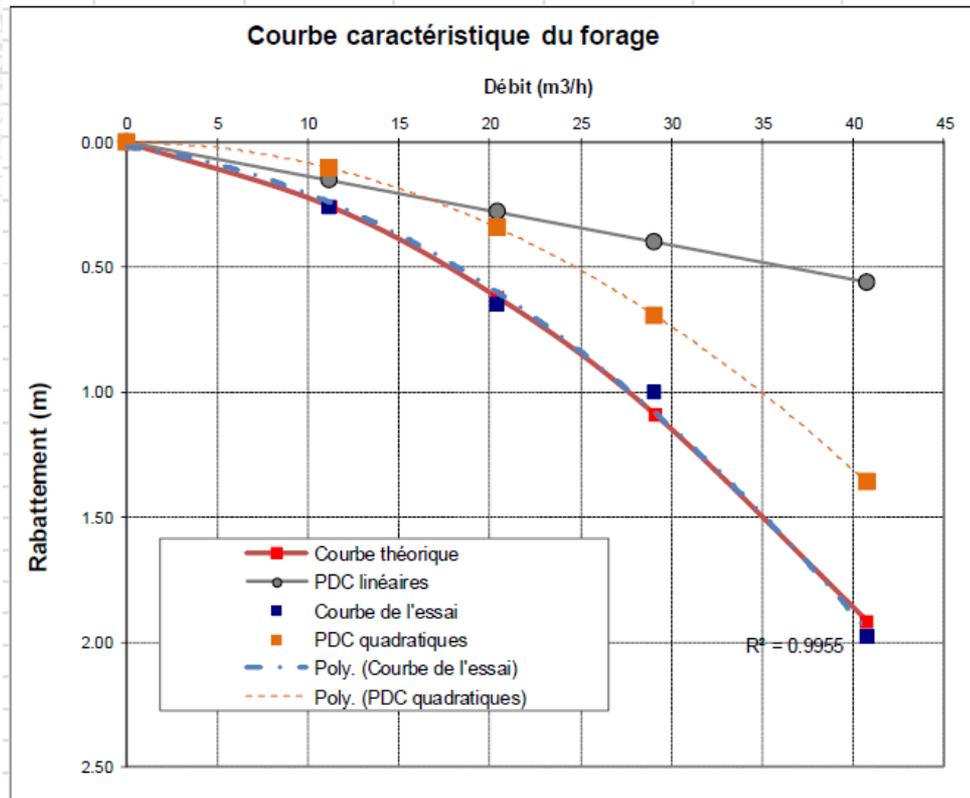
Productivité de l'ouvrage (essai de puits en octobre 2022)

- Productivité dépendante de la situation hydrologique ;
- Débit optimum d'exploitation de l'ordre de **20 m³/h** dans le contexte de l'essai (étiage) ;
- Absence d'évolution significative de la qualité en fonction du débit d'exploitation
- Nitrates stables : **66 à 68 mg/L**
- COT stable : **0.7 mg/L**
- Pesticides : **Absence**

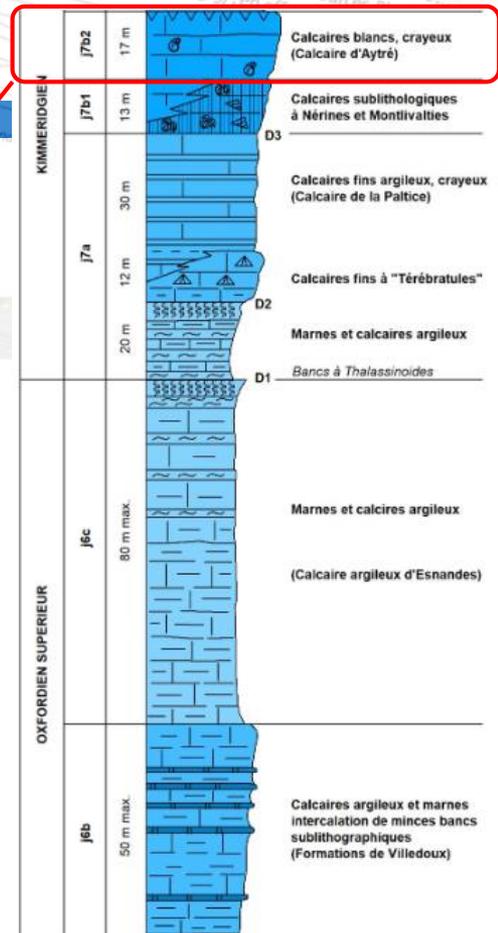
Contexte hydrogéologique

- Aquifère formé par les calcaires d'Aytré, poreux et fracturés
- Rechargé directement par les pluies efficace depuis la surface
- Limité en profondeur par l'atteinte du calcaire « bleu » (faciès réduits)

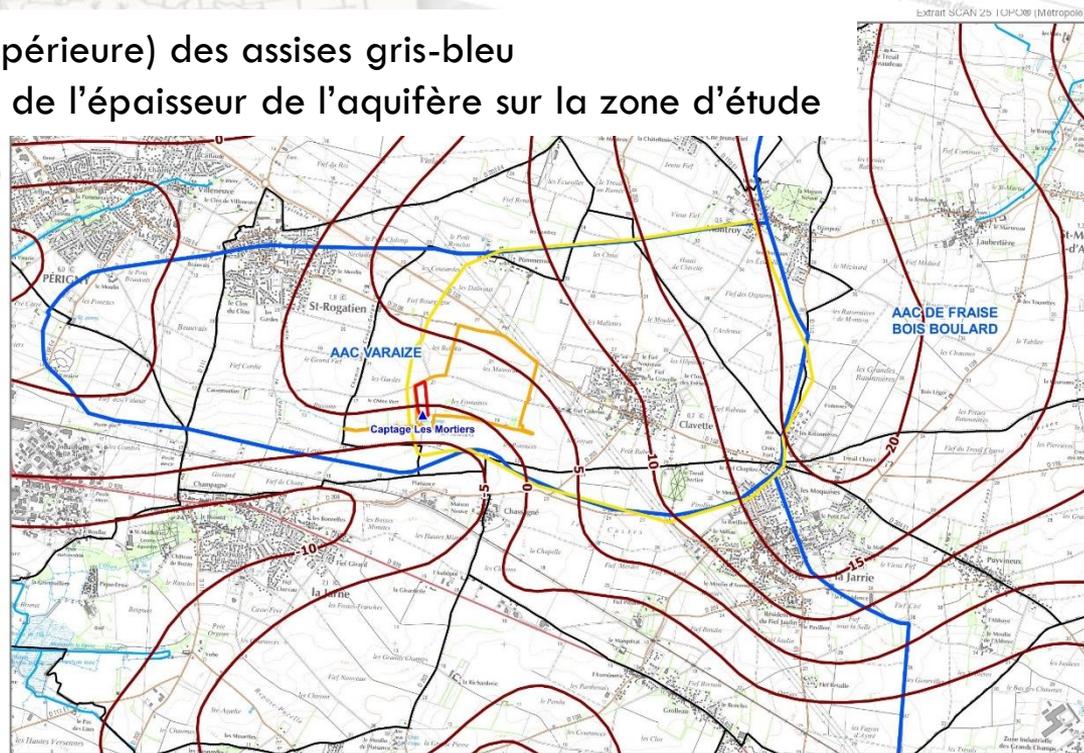
Contexte hydrogéologique

- Cartographie du toit (partie supérieure) des assises gris-bleu
- Intérêt : connaissance générale de l'épaisseur de l'aquifère sur la zone d'étude

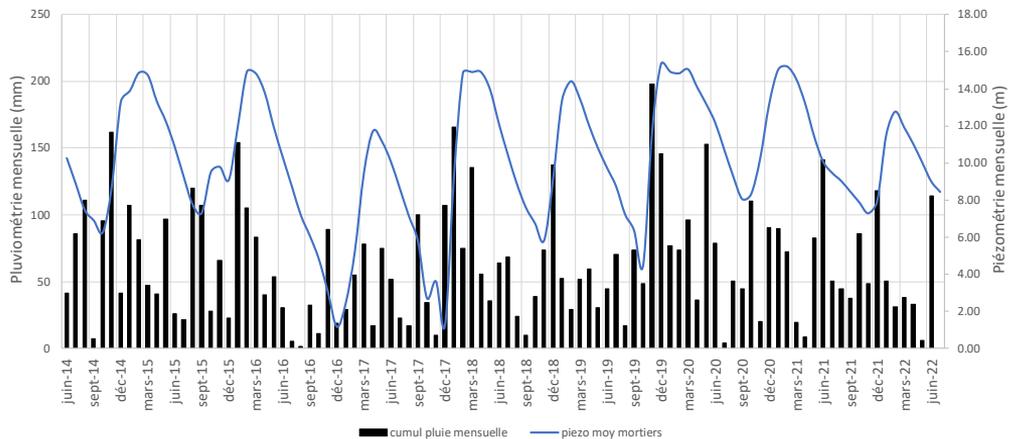
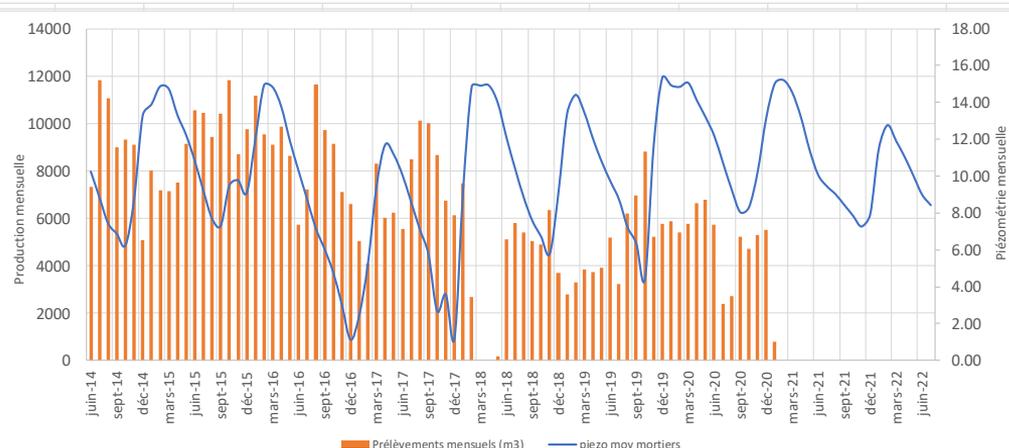
Facteurs d'influences sur la piézométrie

- Bonne cohérence entre pluviométrie mensuelle hivernale et intensité de la recharge
- Pas/peu d'impact des pluviométries hors période de recharge efficace ;
- Impact de la production notable en étiage

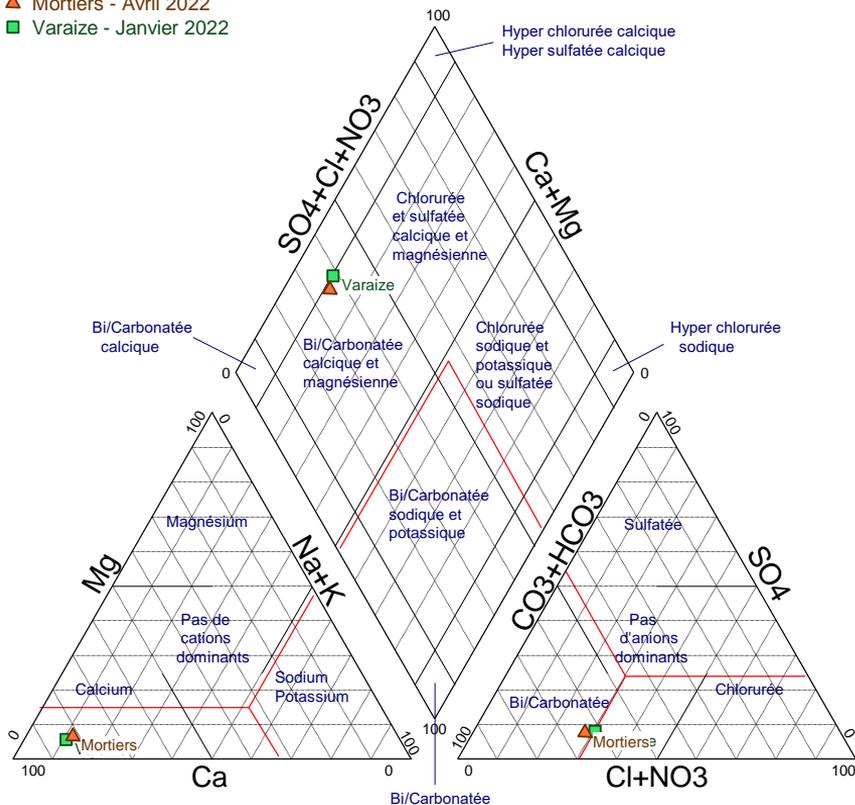
Diagramme de Piper

▲ Mortiers - Avril 2022
 ■ Varaize - Janvier 2022

- Bicarbonaté calcique et magnésienne
- Saturée en oxygène dissous
- Minéralisation importante mais en diminution
- Quelques pics bactériologiques

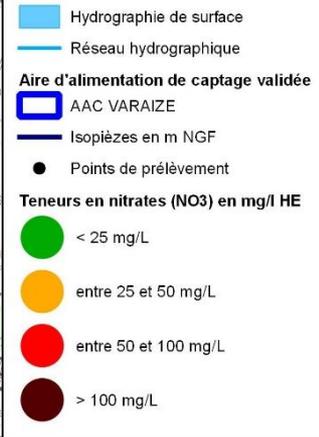
Basses eaux 2022

Nitrates en basses eaux 2022 et hautes eaux 2023 :

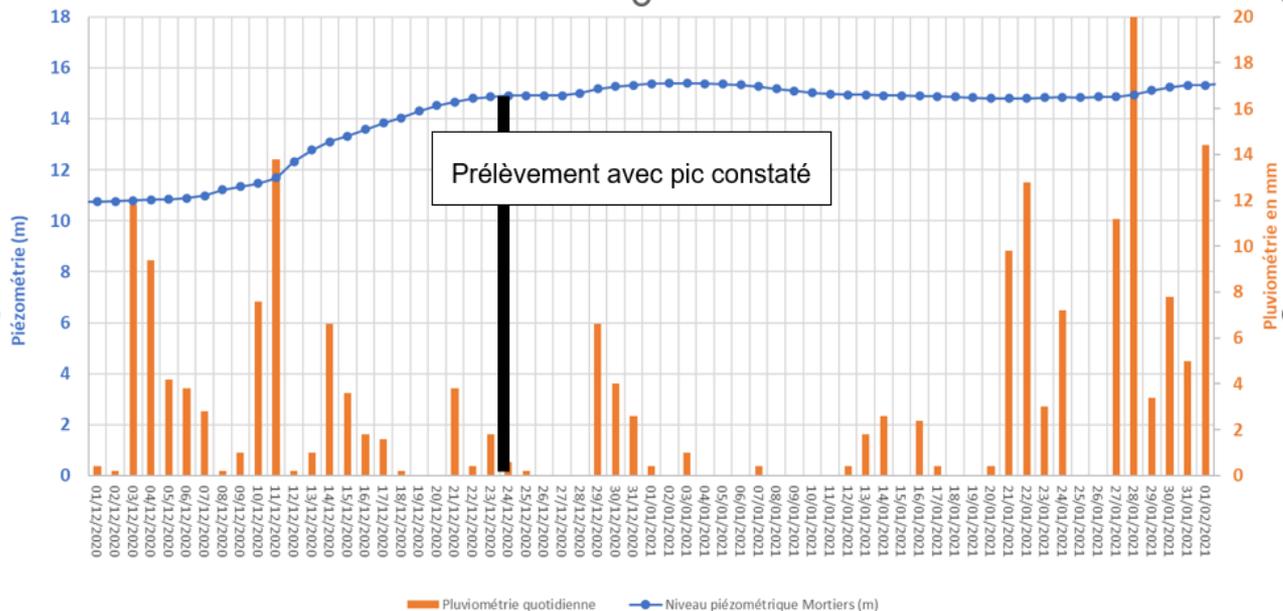
Qualité des eaux captées : pic de 2020

- Fossé et parcelle en partie inondée
- Cumul pluviométrique important
- Désherbage probable au préalable sur les parcelles voisines

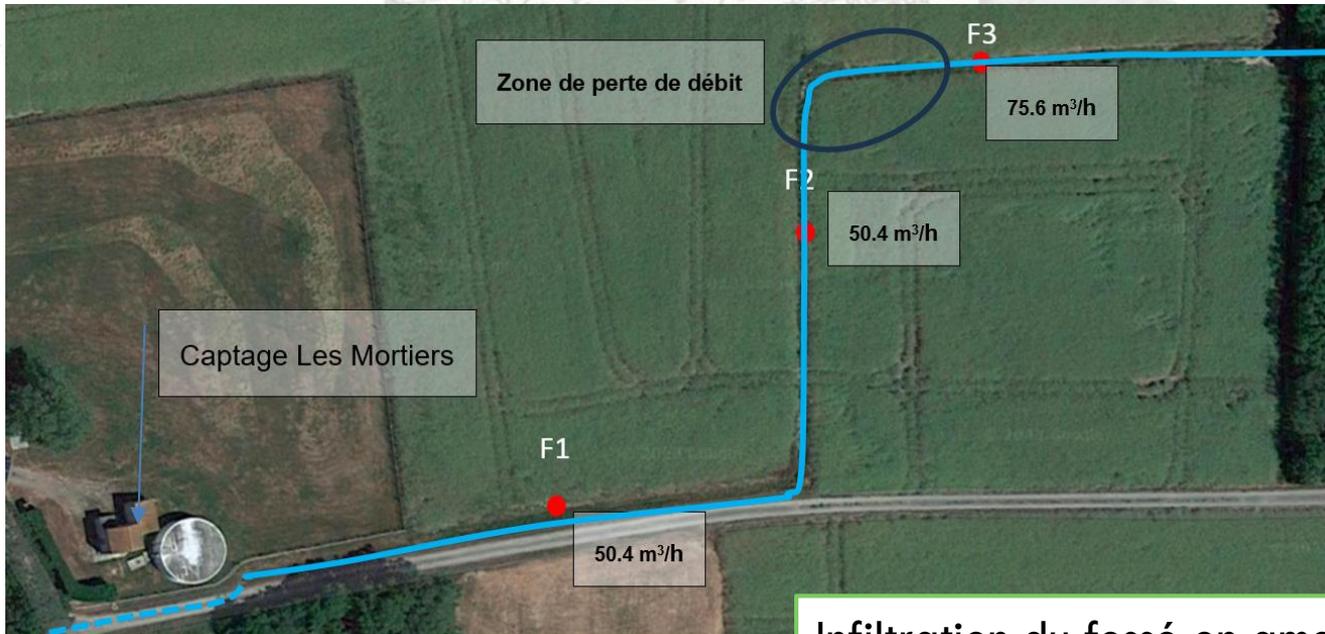
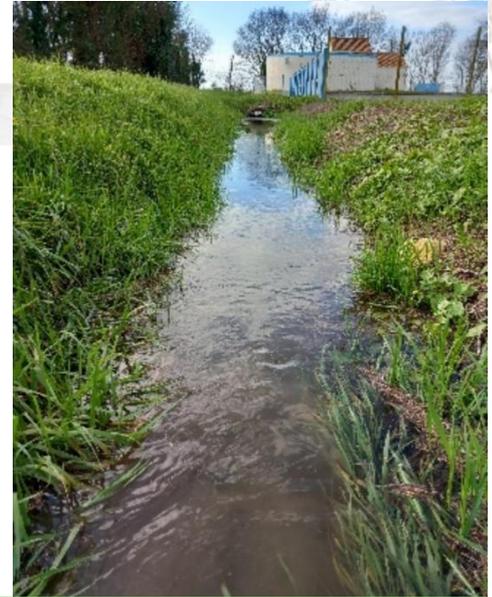
Vérification des possibilités d'infiltration en fossé en amont du captage

Jaugeages sériés sur le fossé en février 2023 :

Infiltration du fossé en amont du captage confirmée

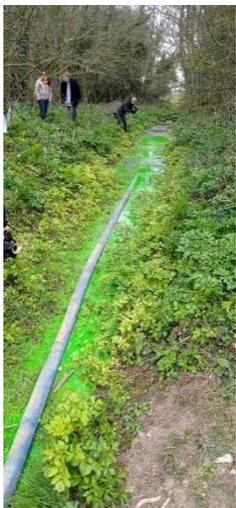
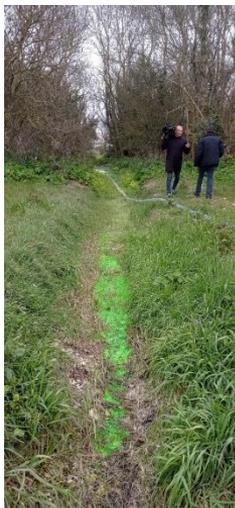
- Injection de 1.5 kg uranine le 7 mars 2023 en fossé ;
- Fossé mis en charge artificiellement 6 heures avant injection (150 m^3) + 1 heure après injection (29 m^3)

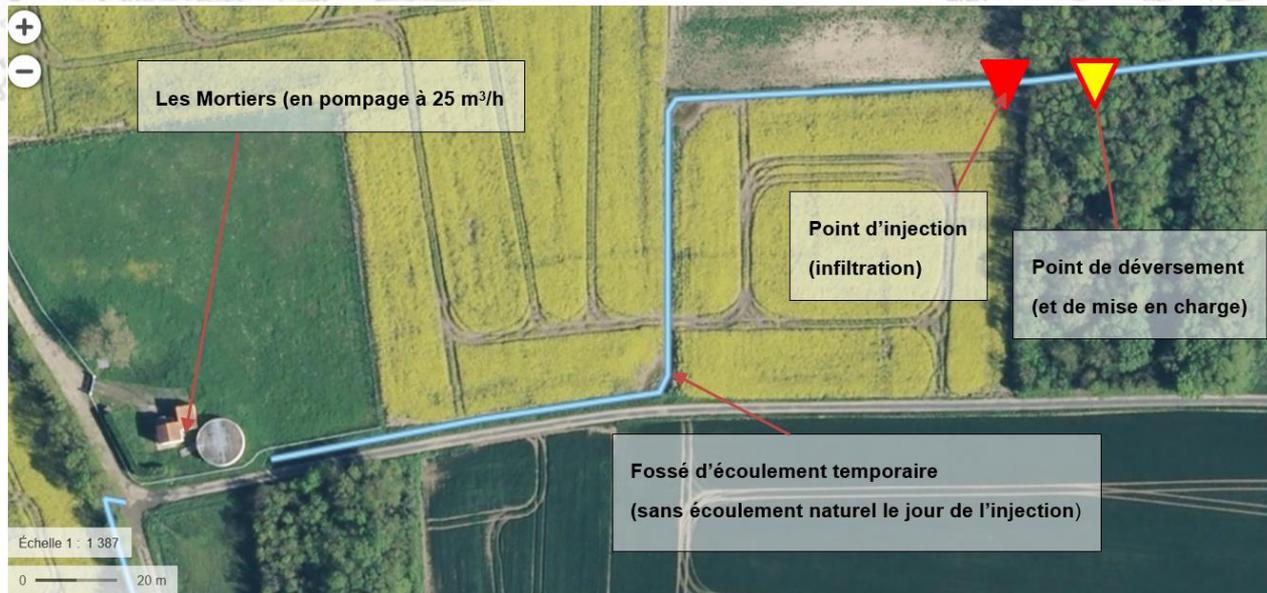
Traçage à partir de fossé (hautes eaux 2023)

Modalités d'injection

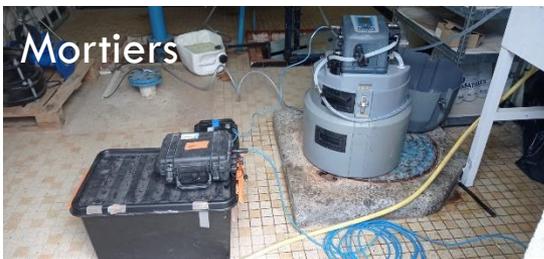
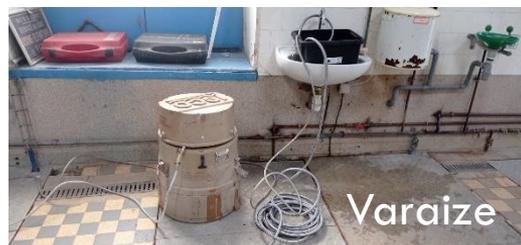
- Suivi sur Mortiers en pompage du 7 au 27 mars, puis au repos jusqu'au 12 mai 2023
- Suivi sur Varaize du 7 au 27 mars

Traçage à partir de fossé (hautes eaux 2023)

- Etat structural du captage connu à partir du **diagnostic réalisé en octobre/novembre**
- Productivité de l'ouvrage caractérisé en période d'été (optimum à **20 m³/h**) ;
- Paramètres hydrodynamiques (écoulement de l'eau dans l'aquifère) : **valorisation du pompage pendant traçage avant l'incidence de la pluviométrie.**
- Paramètres hydrodispersifs (transport d'un soluté dans l'aquifère) : **apparenté à un milieu de type continu**
- **Nappe libre très vulnérable.**
 - La dynamique des nitrates est principalement conditionnée par les cycles de recharge efficace ;
 - Relation entre écoulements superficiels et captage mis en évidence par le traçage

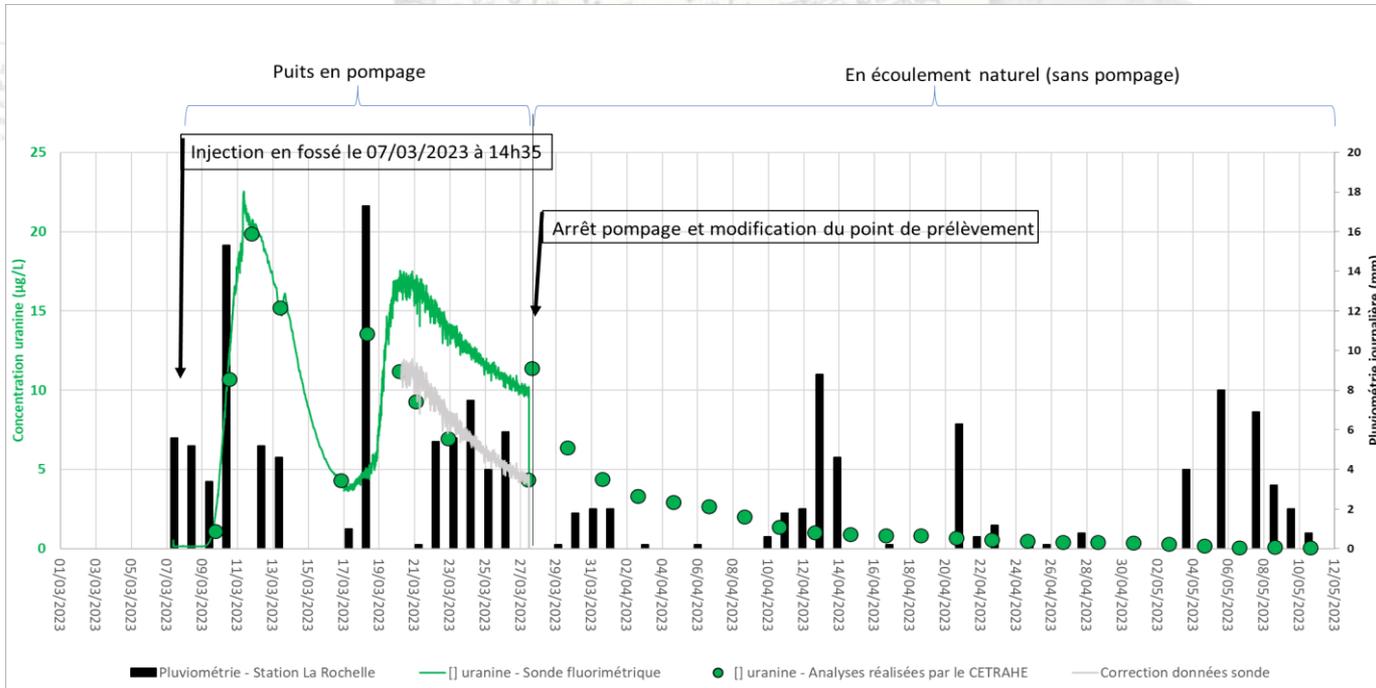
- Restitution sur Les Mortiers (2 pics)

- Bonne corrélation sonde / analyses sur le premier pic
- Décalage de 5 à 6 µg/L sur le second pic (turbidité liée à la pluviométrie ?)
- Incidence de pluviométrie sur la restitution et de l'état de charge du fossé
- Fin de suivi = fin de restitution

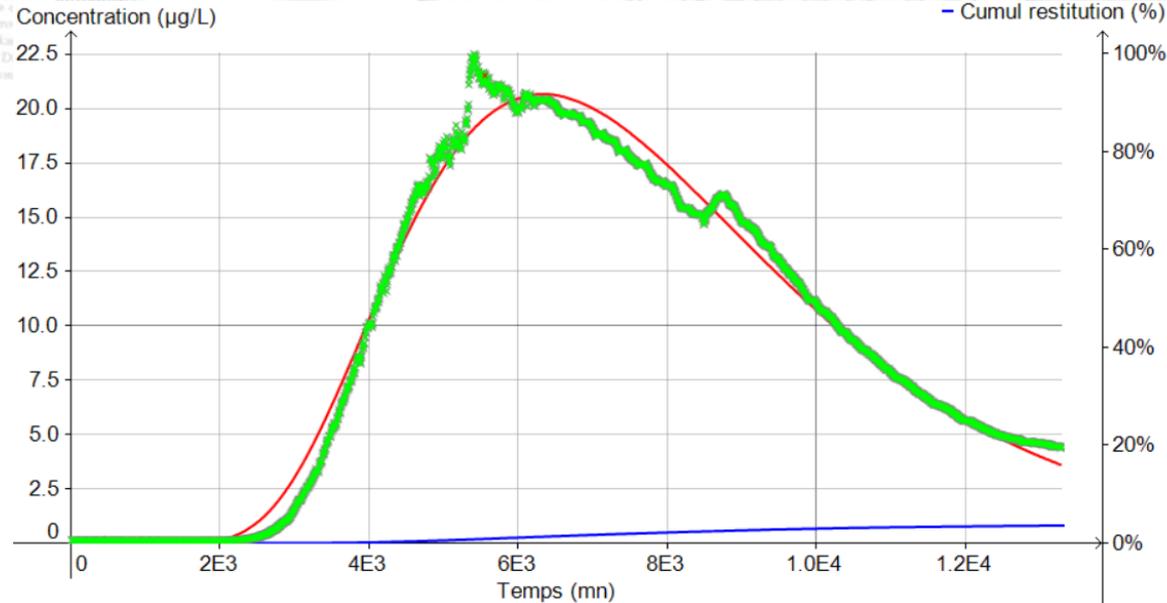
Traçage à partir de fossé (hautes eaux 2023)

- Calage sur le premier pic de restitution en écoulement naturel
- Influence du rabattement très faible (30 cm)

2D / Brève / Infini / Constante / Masse [04]

- Première apparition : 31 h ;
- Pic : 105 h ;

- Porosité cinématique : 6% ;
- Vitesse réelle : 1,8 m/h ;
- Dispersivité long. : 17 m

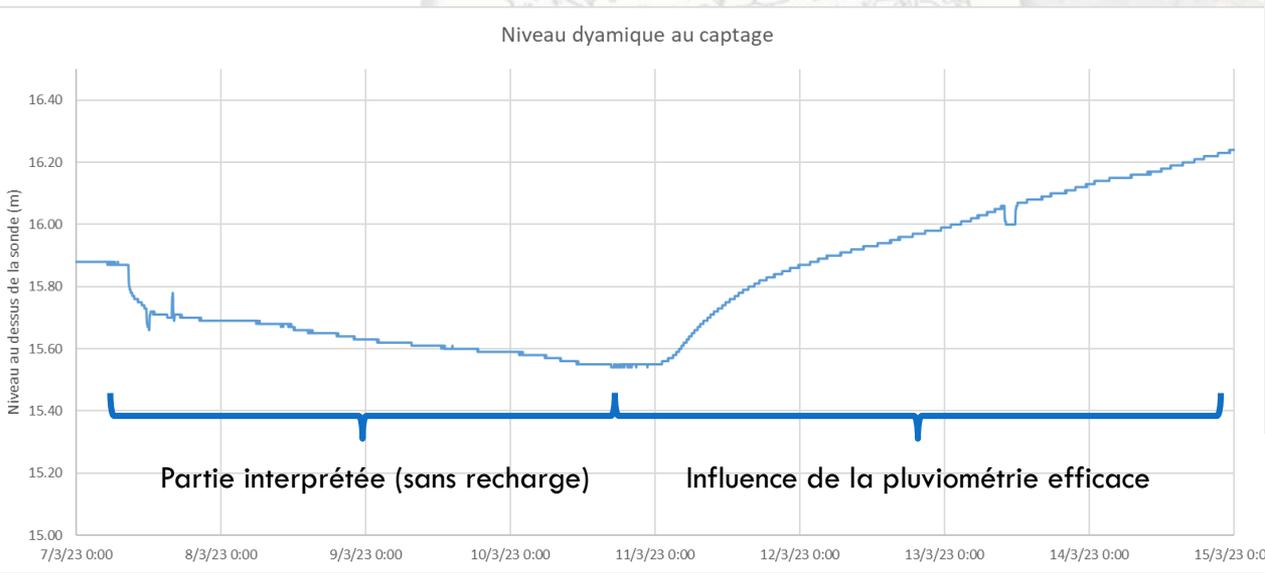
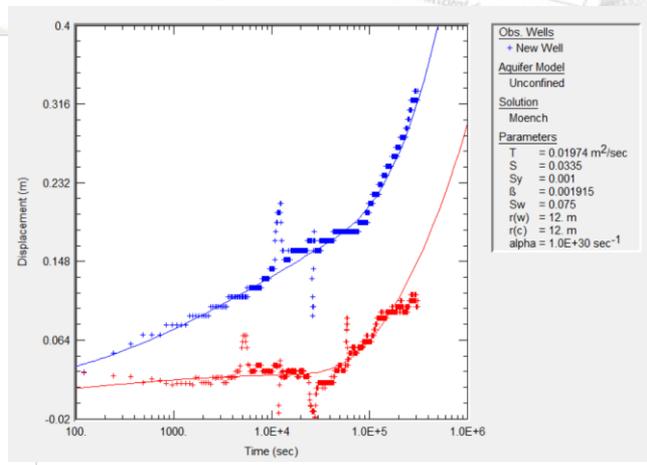
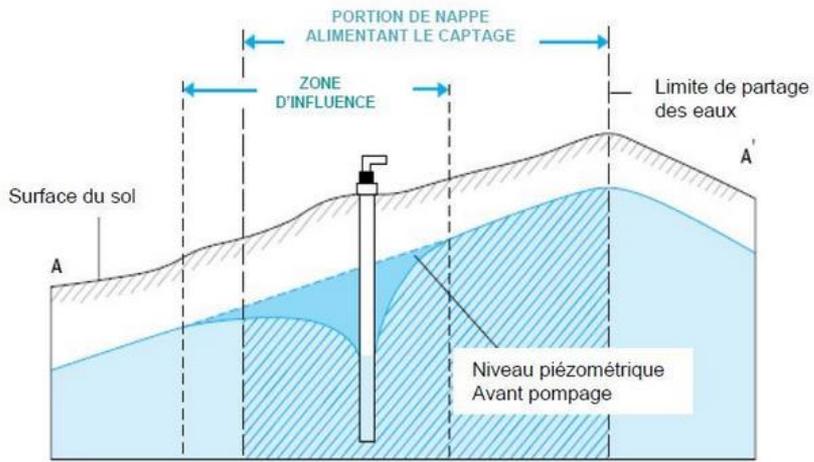
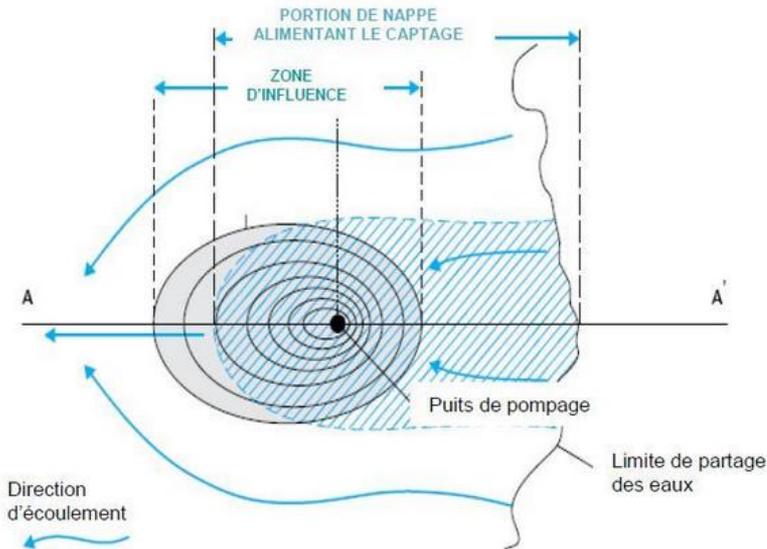
Paramètres hydrodynamiques

- Pompage d'essai longue durée pendant traçage interprété avant recharge pluviométrique

- Ecoulement radial ;
- Prise en compte de limites étanches

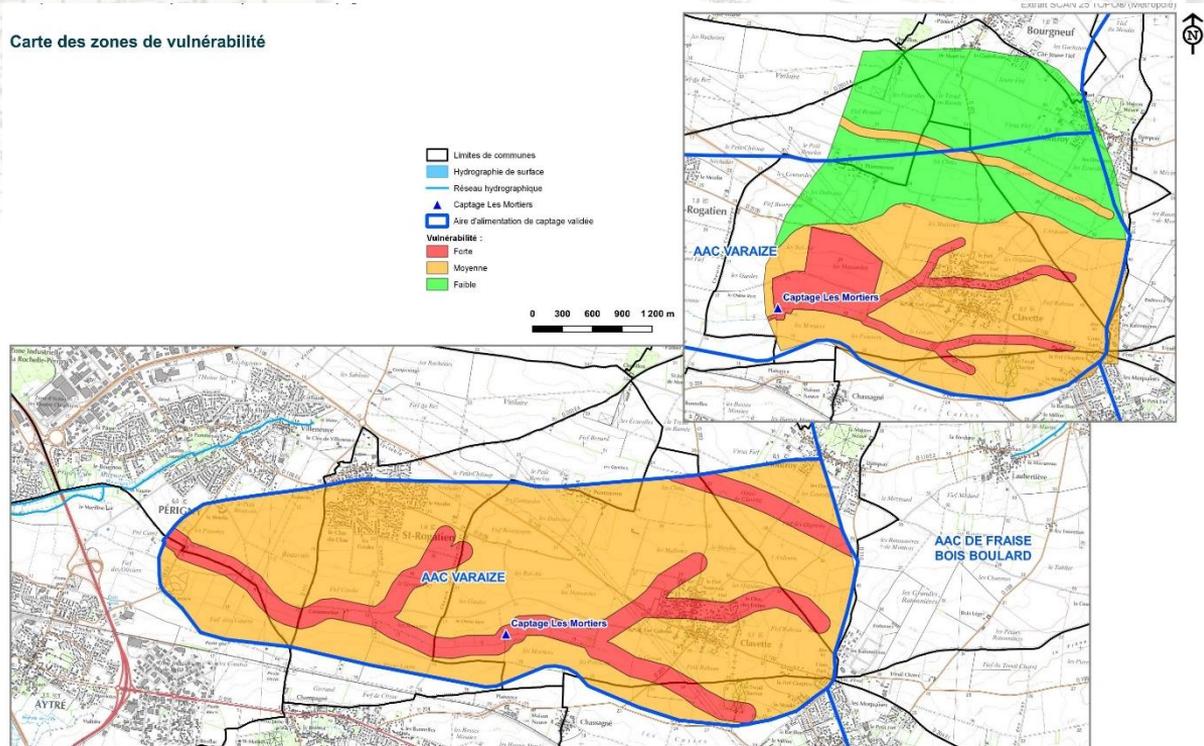
Carte des zones de vulnérabilité

- Vulnérabilités proposées par BRGM aux échelles des AAC Varaize et Mortiers dans le cadre de deux études différentes
- Aboutissent à des zones de vulnérabilité différentes pour un même territoire.
- A retenir : axe de talwegs en vulnérabilité forte

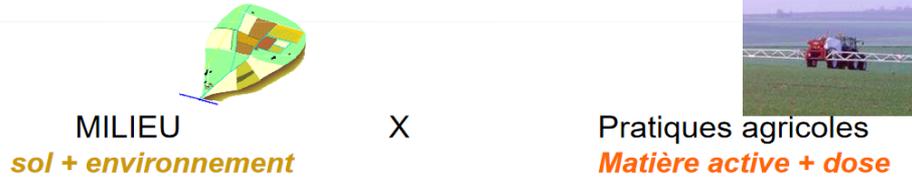
Analyse des Risques de Transfert de Phytosanitaires vers les Aquifères – Indicateur ARTHUR

ESTIMATION D'UN RISQUE « **POTENTIEL** »
 DE POLLUTION DIFFUSE
 PAR LES PRODUITS PHYTO SANITAIRES

Note	Risque de transfert de substances actives pour un programme de traitement
< ou = 1	Risque de transfert très faible de substances actives
